Restaurator im Handwerk

TREPPEN ANLAGEN

KATRIN BAUER

Treppenanlage Seitenflügel Gutshaus Staffelde

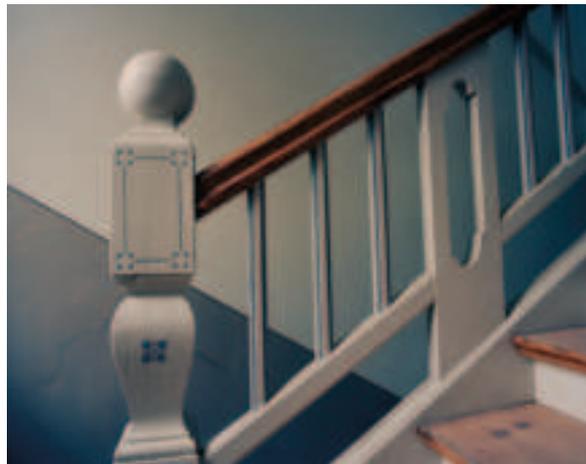
Abb. 1
Detailaufnahme des fertigen Treppenaufgangs, Foto: Joakim Eskildsen

Das Herrenhaus der Gutsanlage Staffelde aus dem 18. Jahrhundert wurde um 1900 durch einen Seitenflügel erweitert. Das Treppenhaus des Seitenflügels (Abb. 1) sollte im Rahmen der Instandsetzung des Gutshauses wiederhergestellt werden. Nach Befunduntersuchungen durch Diplom-Restaurator Jo-chen Hochsieder wurden drei Fassungen festgestellt.

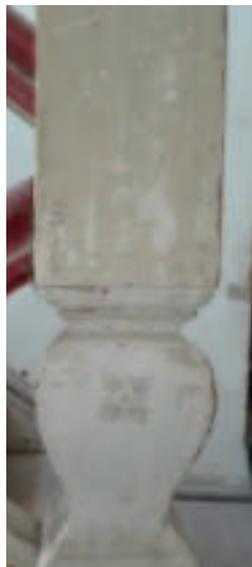
Abb. 2
Detailaufnahme eines Treppenhakens vor der Instandsetzung, Originalbemalung der Zweitfassung mit floralem Ornament

Die Zweitfassung aus den 1930er Jahren, die zu Beginn der Arbeiten zu großen Teilen schon frei lag, sollte durch uns wiederhergestellt werden. (Abb. 2) Die verschiedenen Fassungen lassen sich zu Beginn der Arbeiten im Treppenhaus gut ablesen. (Abb. 3 und 4)

Da wir mit der Wiederherstellung der dekorativen Zweitfassung beauftragt wurden, beschreibe ich nur diese in diesem Beitrag. Die ursprünglich offenen Treppenunterseiten wurden in den 1930iger Jahren geschlossen verbrettert, mit Schilfrohr benagelt und mit Kalkmörtel verputzt. Die gesamte Treppenanlage war in einem gebrochenen Weiß gehalten, wobei die Trittstufen

und die Dielung farblich unbehandelt blieben. Die Geländerstäbe und Treppenhaken wurden farblich mit einem Graublau hervorgehoben und zum Teil mit floralen und geometrischen Ornamenten verziert.

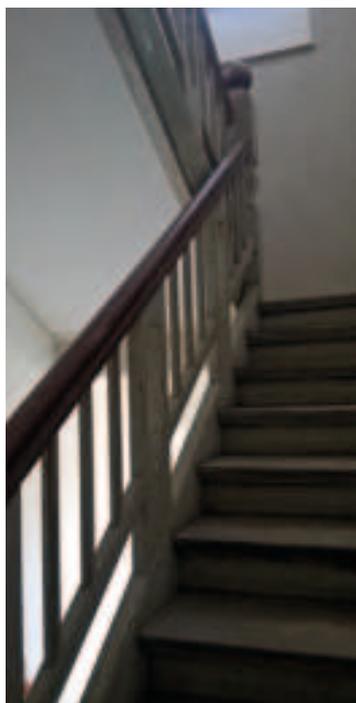
Abb. 3
Aufnahme aus dem Treppenaufgang vor Beginn der Instandsetzung

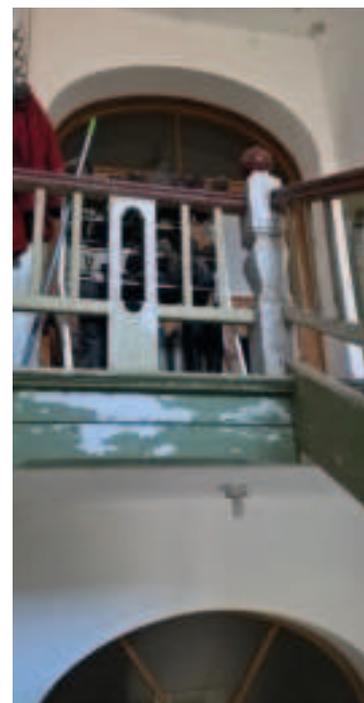
Abb. 4
Aufnahme des Treppenaufgangs vor Instandsetzung, mit zwei-flügeliger Wohnungstür

Paneel war vermutlich mit einer stilisierten Marmorierung verziert, gefunden wurden nur Fragmente im Sockelbereich. Die zwei-flügeligen Wohnungseingangstüren wurden bauzeitlich mit einigem Aufwand auf Holz-sichtigkeit gearbeitet. Fenster und Fensterbretter waren in einem hellen weißsockrigem Farbton gestrichen.

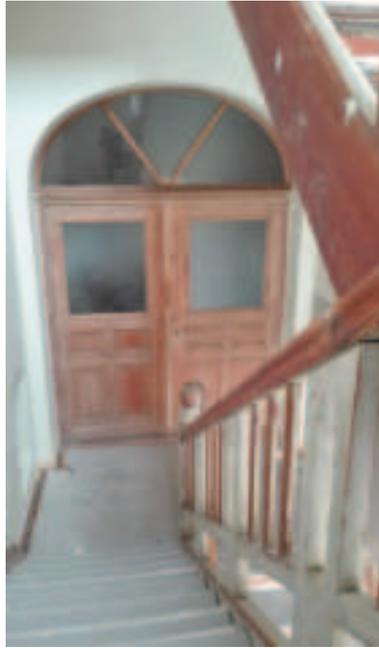
Abb. 5
Aufnahme des Treppenaufgangs während der Arbeiten, die Oberflächen sind von losen Farbanstrichen befreit

Zu Beginn der Arbeiten an der Treppenanlage wurden die Wandflächen sowie die Decken- und Laufdeckenflächen neu verputzt. Die ursprünglich unbeschichteten Trittstufen und der Handlauf wurden komplett von Altanstrichen befreit. Die Holz-treppenanlage, die später mit Leinölfarbe im gebrochenen Weiß gestrichen werden sollte, wurde von losen Farbschichten befreit und vorsichtig geschliffen. (Abb. 5)

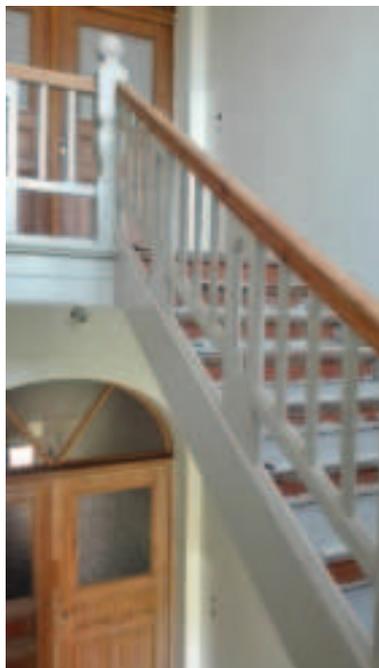
Abb. 6
Aufnahme des Treppenaufganges mit Leinölfarbanstrich in gebrochenem Weiß

Die gesamte Holztreppeanlage wurde von uns mit Leinölfarbe gestrichen. Da zum Teil auf Altanstrichen gearbeitet wurde, waren mitunter schon zwei Farbanstriche ausreichend. (Abb. 6) Von den originalen Verzierungen haben wir Schablonen angefertigt. Damit konnten sie anschließend, getreu der Vorgabe, wieder aufgebracht werden. Die geometrischen Figuren, die mit Staffierungen verbunden waren, haben wir per Hand mit Malstock aufgebracht. Auch diese wurden mit Leinölfarben ausgeführt. (Abb. 7 und 8)

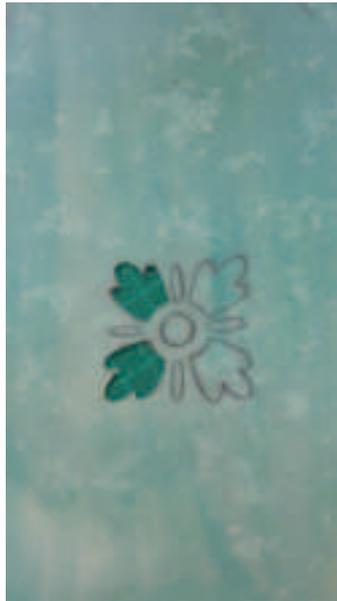
Abb. 7
Schablone mit floralem Ornament

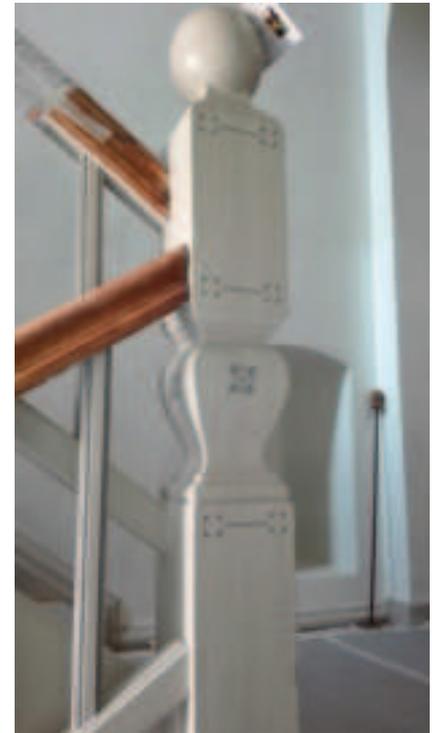
Abb. 8
Aufnahme eines Treppenfostens, mit Leinölfarbe gestrichen und mit floralen und geometrischen Ornamenten verziert

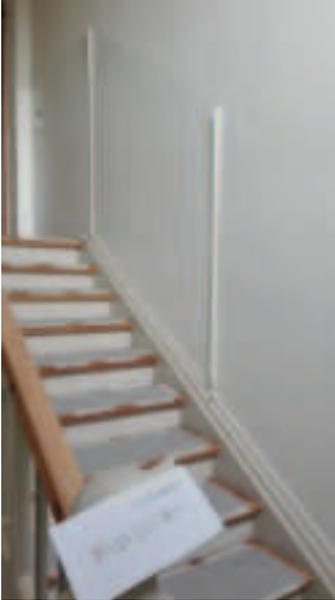
Abb. 9
Wandflächen im Treppenhaus,
geteilt in oberen und unteren
Bereich, Paneelfläche unterteilt
in einzelne Felder für die
Marmorimitation

Die Wandflächen wurden in der Höhe zweigeteilt. Die oberen Wandflächen wurden mit einer Temperafarbe, einer mit Leinöl verstärkten Leimfarbe, zweimal behandelt. Die Oberfläche erscheint damit matt, ist aber robuster als eine klassische Leimfarbe. Die unteren Paneelflächen mit Marmorimitation wurden mit Leinölfarbe angelegt. Der erste Anstrich

erfolgte in Weiß, anschließend teilten wir die Paneelflächen in einzelne Felder, um eine echte Naturwandverkleidung anzudeuten. (Abb. 9)

Für die Marmorimitation wurde der graue Farbton mit magerer Leinölfarbe aufgebracht. Die einzelnen Felder wurden in Lasurtechnik marmoriert.

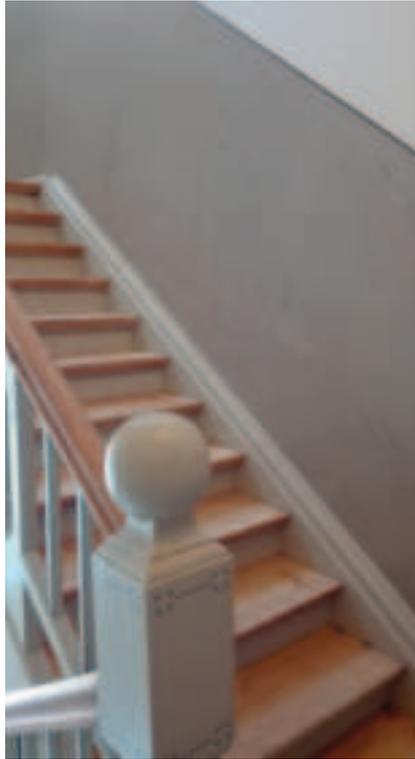
Abb. 10
Aufnahme aus dem Treppenhaus
mit dem fertigen Resultat

Das Ornamentband wurde zuerst als helles, graues Band mit Strichzieher aufgebracht. Die dunklen Rechtecke wurden anschließend aufgestempelt. (Abb. 10)
